**РЕСТАВРАЦИЯ И ПРИСПОСОБЛЕНИЕ ДЛЯ  
СОВРЕМЕННОГО ИСПОЛЬЗОВАНИЯ ОБЪЕКТА  
КУЛЬТУРНОГО НАСЛЕДИЯ РЕГИОНАЛЬНОГО  
ЗНАЧЕНИЯ «ДОМ ЗВОРЫКИНА», XIX В.,  
РАСПОЛОЖЕННОГО ПО АДРЕСУ: ВЛАДИМИРСКАЯ  
ОБЛАСТЬ, Г. МУРОМ, УЛ. МОСКОВКАЯ, Д. 4**

**О.Г. Малафеева<sup>1</sup>**

Приводится краткая историческая справка об объекте, описание объемно-планировочной структуры и обоснование конструктивных решений здания, их состояние, приведены материалы фотофиксации, результаты комплексных научных исследований. Установлено, что техническое состояние объекта культурного наследия оценивается как ограниченно работоспособное. Представлен подробный порядок реставрации и приспособления объекта.

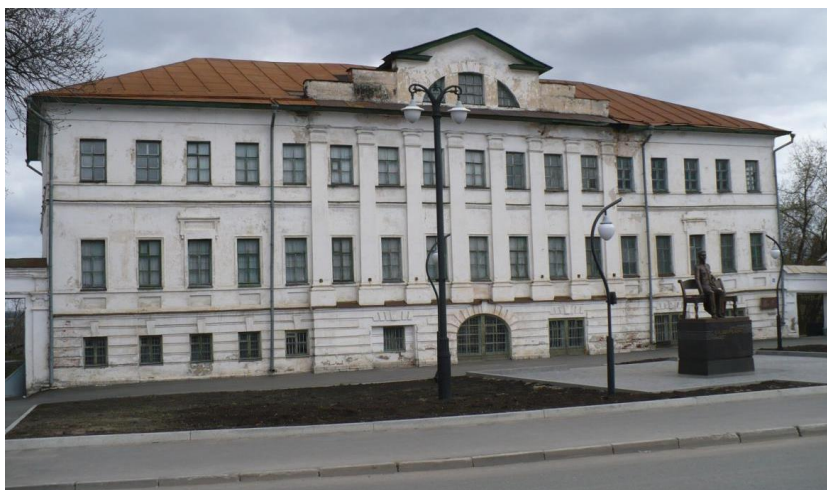
Рис. 6. Общий вид главного фасада «Дом Зворыкина, XIX в.». Современное состояние

В настоящее время фасады сохранили свое декоративное оформление, но штукатурный слой покрыт слоями поздних покрасок. В местах установки водосточных труб, над карнизными междуэтажными поясками, на высоту до уровня подоконников первого этажа наблюдается деструкция штукатурного слоя. На северном и восточном фасадах цоколь оштукатурен цементным раствором. На западном фасаде культурный уровень грунта поднялся почти на высоту цоколя и располагается выше уровня пола помещений. Это обусловило повышенную влажность стен и деструкцию штукатурного слоя, как на фасаде, так и в интерьерах (см. рис. 7). Над входом в подвал со стороны дворового фасада в уровне второго этажа сохранились гнезда от балок покрытия веранды (см. рис. 8). Кроме этого пристроенная веранда не является исторической и перекрывает две пилястры портика, расположенного на восточном фасаде. Также на фасаде видна клинчатая перемычка над дверным проемом и заложены за время эксплуатации до размеров оконного проема. Один из столбов имеет трещины и крен, а в

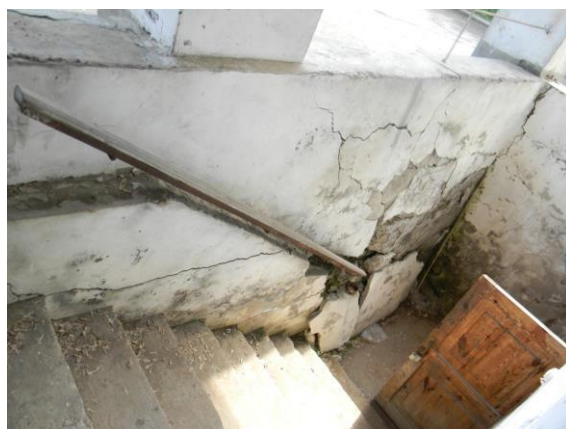
результате замачивания повреждена стена приямка входа в подвал, имеются трещины и вывалы кладки с отслоением штукатурного слоя (см. рис. 9).

Рис. 9. Вход в подвал

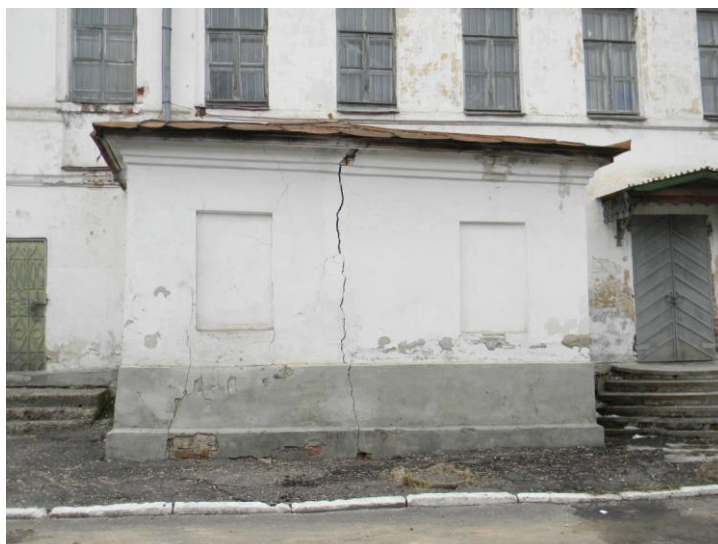
Рис. 10. Пристройка к восточному фасаду

Кровельное покрытие крыши здания поражено коррозией, фальцы в некоторых местах разошлись и наблюдаются протечки, а окрасочное покрытие отсутствует. Обрешетка крыши сгнила и во многих местах наблюдается значительный прогиб. В местах установки водосточных труб кобылки и причелины сгнили. Одноэтажная пристройка к восточному фасаду находится в аварийном состоянии из-за наличия трещин и аварийного состояния фундаментов (см. рис. 10).
